TRAVAUX RUE DE DAMPMART

Liste des observations des utilisateurs et points de vigilance

Situation au 22 décembre 2025

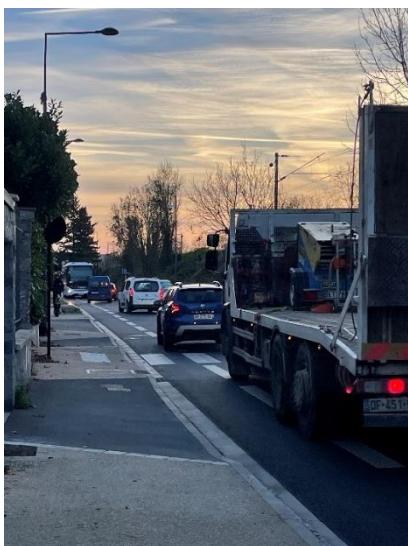
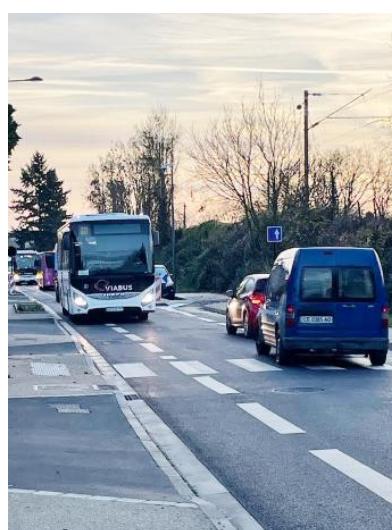
Accumulation d'aménagements sur une courte distance : quatre rétrécissements de chaussée avec circulation alternée, deux réhausseurs et deux arrêts de bus concentrés sur seulement 500 mètres.

Implantation des rétrécissements : tous situés du même côté, ces aménagements génèrent des conflits de circulation fréquents, sans impact notable sur la réduction de la vitesse des véhicules. Un point particulièrement problématique concerne la longueur des rétrécissements pour les véhicules venant de Thorigny : elle peut entraîner une mauvaise appréciation de la distance, et, par conséquent, du temps nécessaire pour contourner les places de stationnement, augmentant le risque de confrontations avec les véhicules venant en sens inverse, prioritaires par défaut.

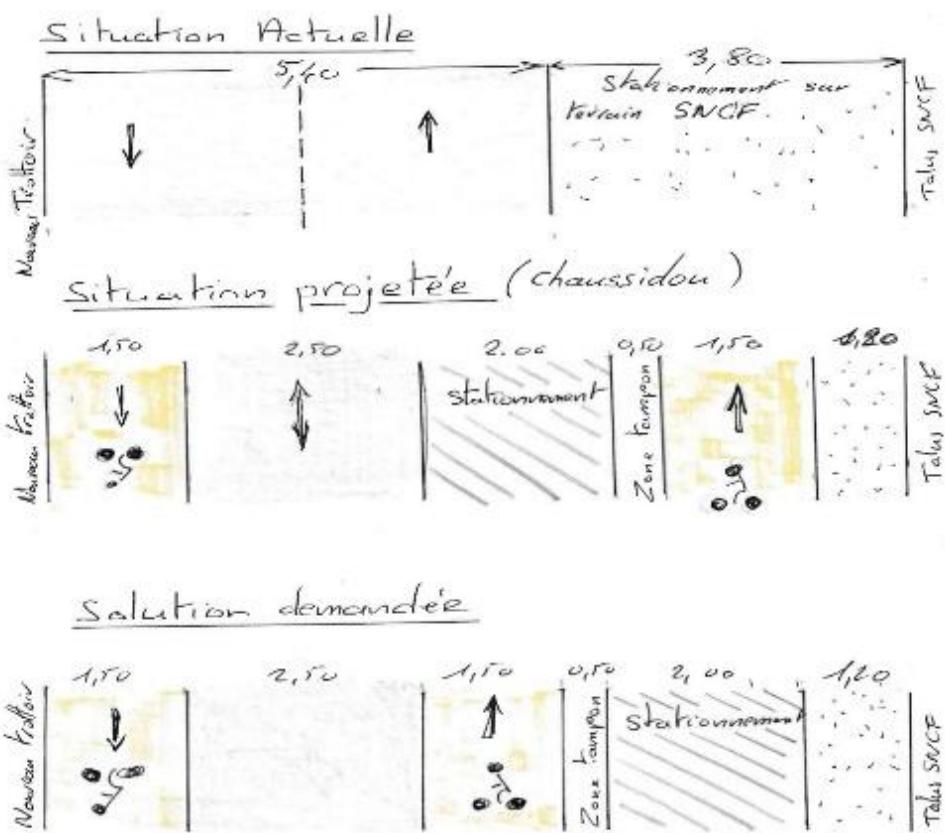
Notre proposition :

Nous demandions qu'il soit reconstruit la configuration de ce tronçon, comme illustré dans le schéma en annexe. La disposition retenue, qui détourne la piste cyclable entre les places de stationnement et la bordure SNCF, présente plusieurs inconvénients : accès très difficile aux propriétés, impossibilité de stationnement pour certains véhicules de grand gabarit (secours, déménagements, livraisons), et non-conformité des dimensions des places de stationnement au regard de la norme NF P91-100.

Nous proposons une solution alternative permettant de respecter la zone tampon réglementaire de 0,50 m pour les cyclistes, tout en améliorant la sécurité et la fonctionnalité du stationnement. »
