TRAVAUX RUE DE DAMPMART

Liste des observations des utilisateurs et des points de vigilance
Constat au 24 novembre 2026

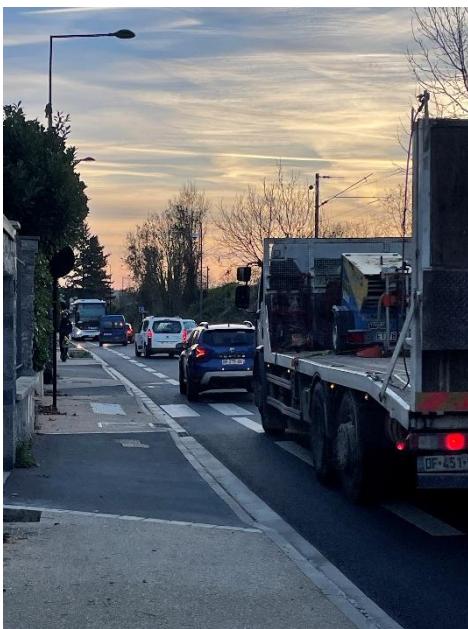
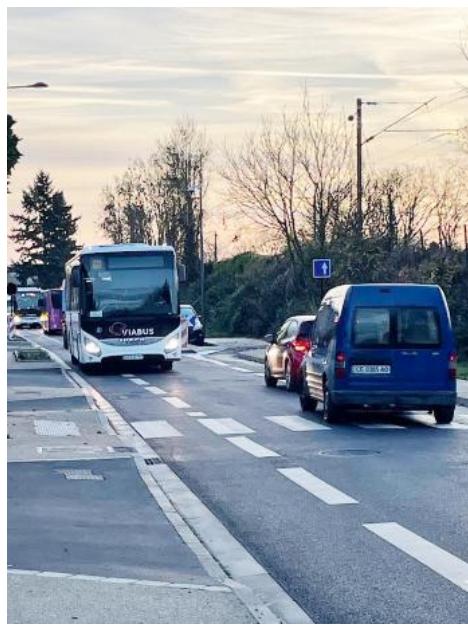
- **Accumulation d'aménagements sur une courte distance :**
4 rétrécissements de chaussée avec circulation alternée, 2 réhausseurs et 2 arrêts de bus concentrés sur seulement 500 mètres.
- **Implantation des rétrécissements tous du même côté,** générant à ce jour de fréquents conflits de circulation, sans effet réellement notable sur la vitesse des véhicules.

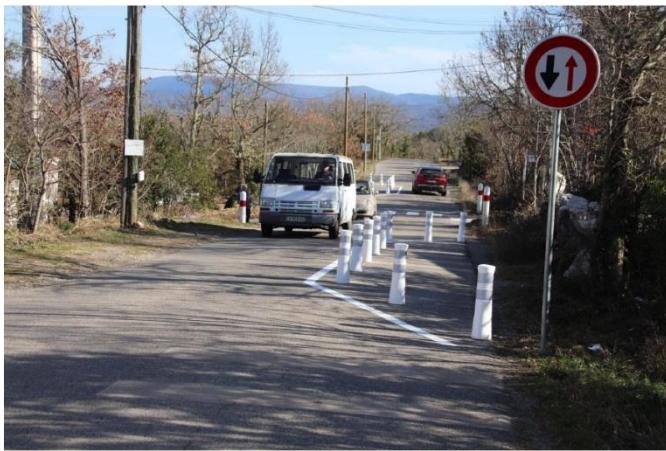
Classique : Panneau B14 Non prioritaire pour la voie rétrécie.

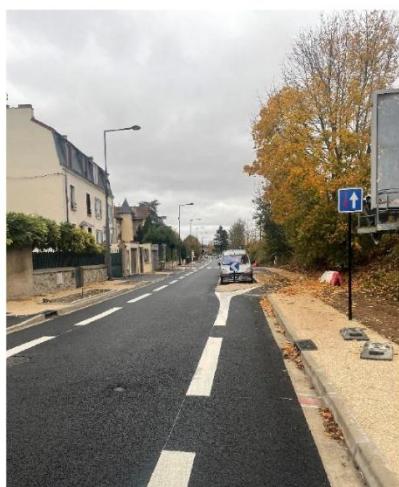
- **Installation récente de panneaux de circulation** mentionnant le sens de priorité contre intuitif par rapport au code de la route. Même si cela est légalement permis, ce type d'aménagement doit s'appuyer sur une étude précise des flux et du site pour limiter les situations contre-intuitives et sources d'accidents. Nous constatons plusieurs situations de conflit où le véhicule en provenance de Dampmart pensait avoir la priorité, sans avoir remarqué le panneau contre-intuitif car en l'absence de panneaux, c'est la règle de la priorité au véhicule qui circule "sans obstacle" qui s'applique. Il faut en outre veiller à ce que ces panneaux soient bien visibles par les conducteurs, et non pas caché par des poteaux ou de la végétation.

Thorigny rue de Dampmart (3 sur 4) . Panneau C18 prioritaire pour la voie rétrécie.

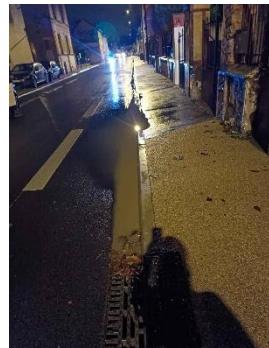
- **Retenues d'eau persistantes sur les trottoirs** dues à des contrepentes : la solution envisagée serait l'élargissement des joints entre bordures.
