Objet : Recensement des défauts constatés rue de Dampmart

Demande de prise en compte avant signature du PV de réception des travaux

## Liste des défauts, malfaçons ou omissions constatés

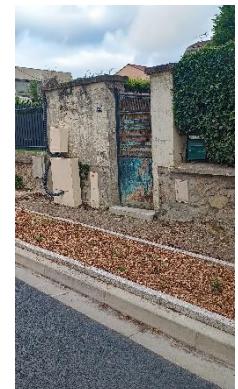
## 9) Crédit d'un parterre gênant l'accès au portail - n°43

Le parterre installé devant l'entrée gêne l'accès, notamment pour les personnes à mobilité réduite ou l'usage d'une poussette, et empêche l'écoulement normal de l'eau de pluie vers le caniveau. Cette configuration doit être revue.
